二輪車用ETC車載器『MSC-BE21』 自主改善のご案内

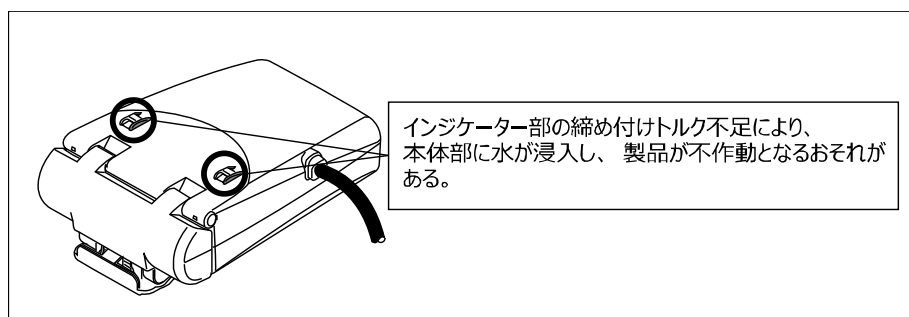
■ 不具合箇所説明図

自主改善開始日	2015年4月20日
不具合の内容	車載器本体内部にある発光ダイオードの光を上方向に導くための導光板(インジケータ)を固定するねじの締め付け状態が不完全で、防水性が損なわれているものがある。そのため、そのままの状態で使用を続けると水滴等が内部に付着し、車載器が不動作となるおそれがある。
対象の製品	二輪車用ETC車載器『MSC-BE21』 2014年8月11日～2015年3月3日弊社出荷分 製造番号:990020001～990021500 (車載器管理番号については別紙参照)
対象製品販売数	1,500台
不具合の件数	5件
事故の有無	無し
改善の内容	新たな車載器と交換します。

自主改善の対象製品を装着されているお客様には、ご購入いただいた販売店から連絡させていただきます。作業日程をご相談の上、販売店に車両をお持ち込みいただければ良品と交換させていただきます。
