メーカー: マツダ

車種名: キャロル

管理No: K501403C

車体型式: HB25S

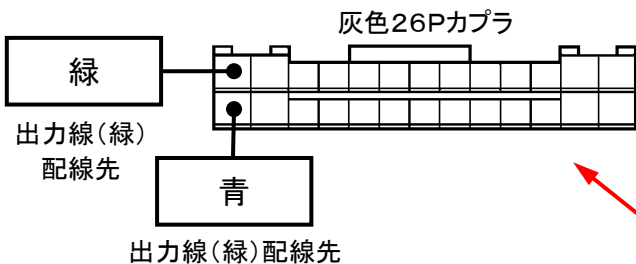
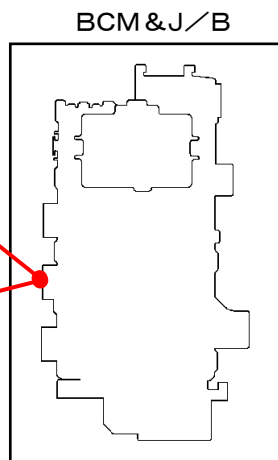
**ドアスイッチ線の接続先**

カプラはJ/Bの裏側についているBCMの側面にあります。作業をする際には、J/Bを固定しているボルトを外す必要があります。

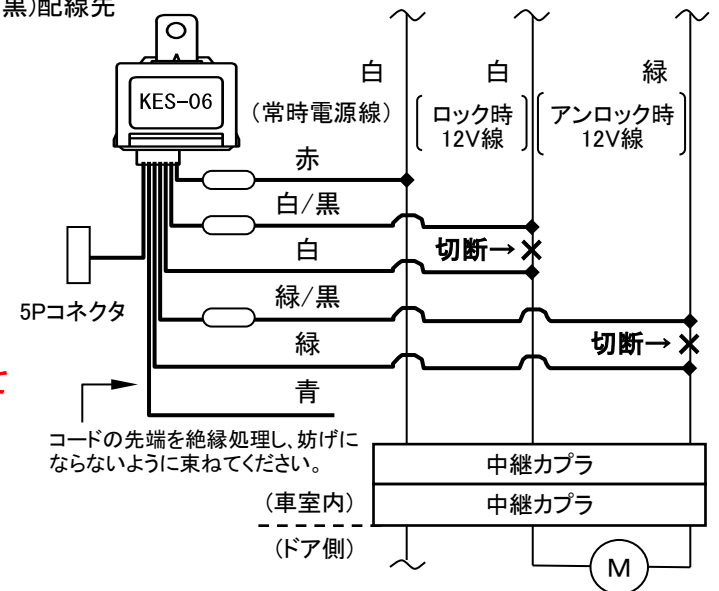
**ドアロックハーネス接続概略図**

注: カプラの配線は、ハーネス側から見た図です。  
 盗難発生警報装置(アラーム) 装備車は、警報装置の設定を解除し、ご使用ください。解除出来ない場合は、純正キーレス等でドアロック(警報装置の動作)は行なわず、当社のリモコンのみをご使用ください。  
 また、車から離れると自動的に警報装置が作動してしまう車には、お取り付け出来ません。  
 グレード、オプション装着状況等により、車体側配線色やカプラの位置等が異なる場合があります。  
 その場合は、本体添付の取付説明書に従って、接続先を探してお取り付けください。
