メーカー: スズキ

車種名: アルト

管理No: K600404C

車体型式: HA25S

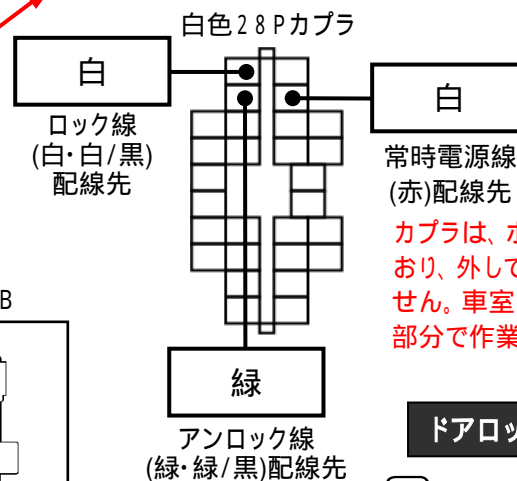
ドアロックハーネスの接続先

カブラは、ボディに固定されており、外して見る事が出来ません。車室内側の手前の配線部分で作業を行ないます。

白色4Pカブラ

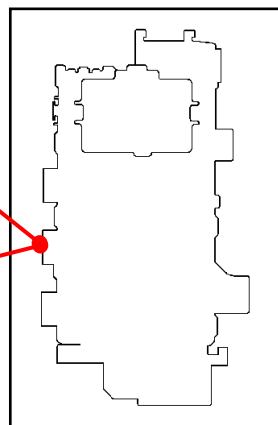
BCM & J / B

ドアスイッチ線の接続先

カブラはJ/Bの裏側についているBCMの側面にあります。作業をする際には、J/Bを固定しているボルトを外す必要があります。

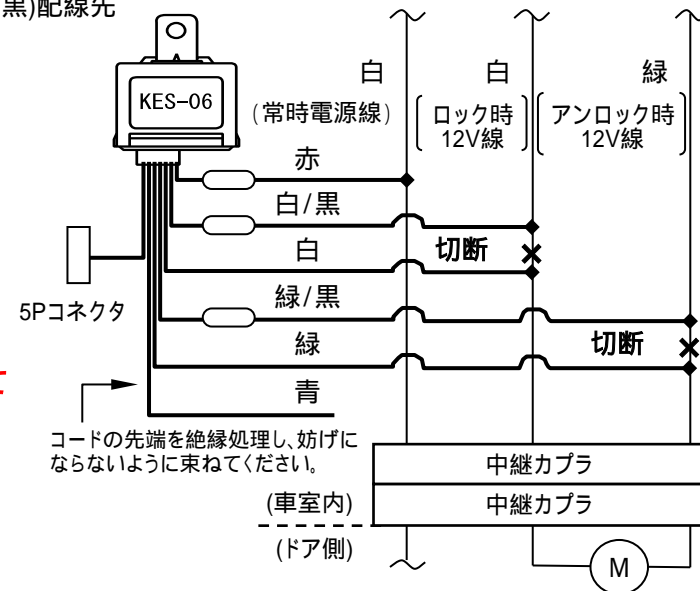
ドアロックハーネス接続概略図

注: カブラの配線は、ハーネス側から見た図です。
